Út a restaurált Vay-kastélyig

A vajai Vay-kastély közel egy évtizedig tartó helyreállításához kapcsolódóan több száz oldalnyi dokumentáció (szöveges leírások, rajzok, fotók, tervek) keletkezett, amiből következik, e cikkben csak nagy vonalakban lehet felvázolni az építkezés fontosabb momentumait, a kutatások legjelentősebb megállapításait, a tervek stratégiai pontjait, és az építkezés-restaurálás legfontosabb állomásait.

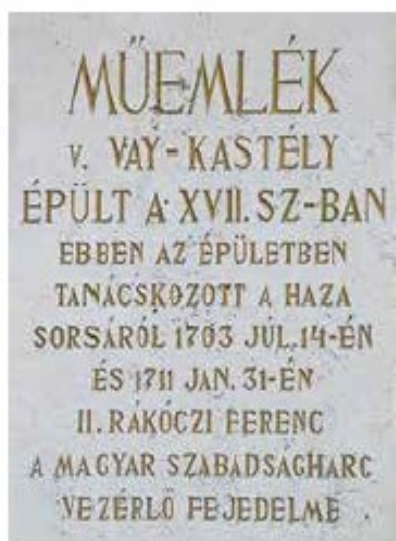
1

A nagy történelmi múlttal rendelkező kastély helyreállítása jól megfért a rendezvények, programok folyamatos megvalósításával [1].

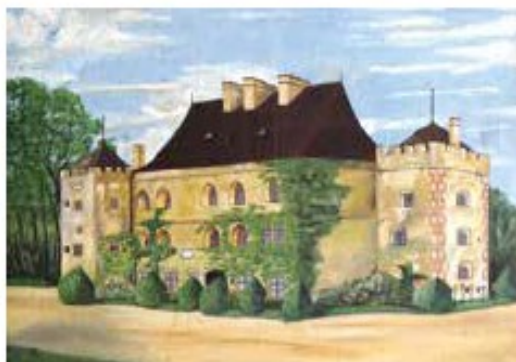
2

Az 1960–62-ben és 1996–2000 között végzett régészeti kutatások számos területen azonos eredményt hoztak, így pl. egyetértés volt abban, hogy a kastély három szakaszban épült. Az első szakaszban a téglalap alaprajzú (30×10 méter), alápincézett, kétemeletes kastély épült fel. Az épület harántfalakkal szintenként négy helyiségre osztott ter-
terekkel készült el. Ezt követte 1659-ben az északi torony, majd a XVIII. század elején a déli torony megépítése. Egységes a vélemény abban is, hogy a reneszánsz stílusban épített kastélyt a XIX. század második felében (1860-as években) kiforgatták reneszánsz jellegéből, s romantikus átalakítást eszközöltek az épületen, aminek megjelentési formái – többek között – a reneszánsz kőkeretes ablakok helyén elhelyezett, megépített csúcsíves ablakok, ablakpárok voltak [2].

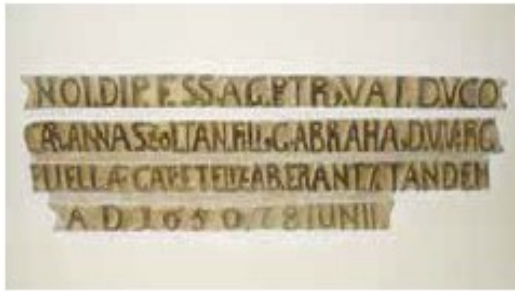
3

a pince, a földszint és az első emelet fölé boltozatot építettek. Véleményük szerint e munkát örökíti meg a földszinti nagyterem boltozatának latin nyelvű felirata, melynek fordítása:

„Vay Péter és felesége, Szoltán Anna, valamint gyermekeik, Ábrahám, Katalin és Erzsébet által végzett építkezést 1650. június 28-án fejezték be” [3].

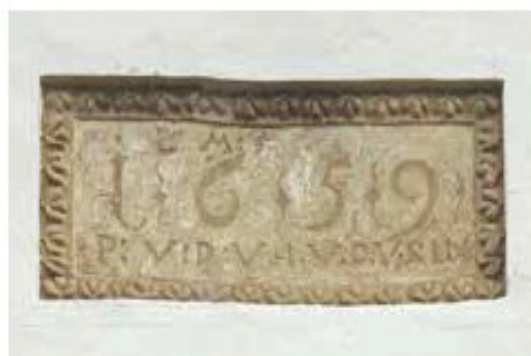
5

tisztítás, majd a vakolathiányok kiegészítése volt. Ezt követte a torony teljes falfelületének esztétikai helyreállítása, a hiányzó sgraffitominták rekonstruálása, a megmaradt reneszánsz kori mintázat restaurálása. Szintén retusálásra került a torony nyugati homlokzatán a második emeleti kis ablak fölött lévő tábla, melyen az 1659-es évszám jól kivehető (minden bizonnyal ekkor épült a torony). Seres László mellett Fabó Éva, Csépany Éva, Sztrakai Judit diplomás festő-resturátor művészek vettek részt a munkában [5].

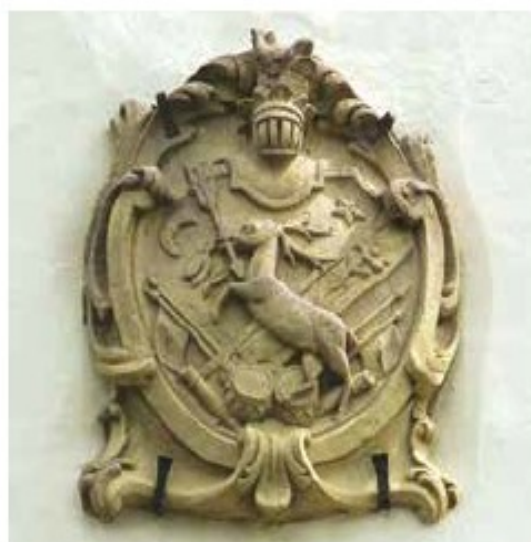
6

A helyreállítás részét képezte az északi torony nyugati homlokzatán lévő kőcímer is. Megállapítást nyert, a kőcímer jóval későbbi, mint a torony, valószínűleg a XIX. század közepén helyezték el. Mivel elég rossz állapotban volt, az a döntés született, hogy a kőcímert ki kell emelni a helyéről, és az eredeti konzerválása, restaurálása után arról másolatot kell készíteni, ami felkerül a homlokzatra, míg az eredetit a kialakítandó kőtárba helyezték el (ez meg is történt). A címer restaurálását és a másolat készítését Módy Péter kőrestaurátor végzete [6].

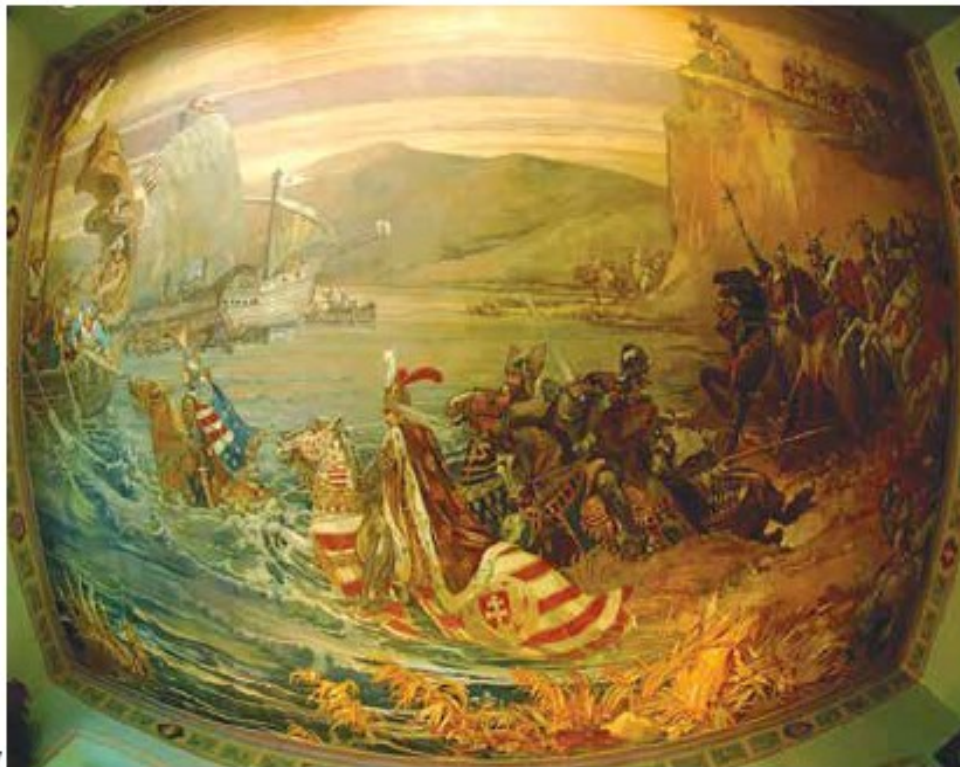
7

Az északi torony helyreállításával egy időben folyt a második emeleti nagyterem freskójának restaurálása. E műalkotás 1896-ban, a honfoglalás millenniumi évében készült. Alkotója Lohr Ferenc festőművész volt. A művész Vay Ádám gróf megbízására készítette. Témája a nikápolyi csata, melyben a gróf őse, Vay Titusz (Tihamér) Zsigmond király oldalán vitézi szolgálatokat tesz 1396-ban, amint a vesztett csatából menekülő Zsigmond királyt védelmezi. Az őst a falképen kivont karddal ábrázolta a művész (lovának nyergén láthatjuk a család címerét). A király mögött látható a csatában részt vevő Kanizsai János esztergomi érsek és Garai Miklós horvát bán, pajzsukon címerükkel. A mű érdekessége, hogy míg témája a Vay-család hagyományait őrzi, képi megfogalmazása egy korábbi, 1895-ben elkészült festmény hatását mutatja. Lohr ugyanis Hermann Knackfussnak, a közismert történeti festőnek a nikápolyi csatát megörökítő kompozícióját vette át. Dr. Németh Péter régész véleménye szerint a falikép az 1428-as galambóci ütközet egy pillanatát örökíti meg. (Lásd.: Százéves a vajai freskó című kiadvány, Vaja, 1997.) [7].

A restaurálás első lépéseként a falikép feltáskásodott, megrepedt felületeit injektálással rögzítették, melyet már csak alulról lehetett elvégezni, mert 1998-ban megtörtént a mennyezet tehermentesítése az új acélgerendák beépítésével. Az északi torony befedésekor kicsit megsérült a nagyterem, az északkeleti sarkán néhány téglakiesett, ezzel a falfestés is rongálódott. A hiányt falazással szüntették meg. Ezután következett az egész felület tisztítása. A tisztítás után történt a felület repedéseinek megszüntetése, a beázások nyomainak eltüntetése és a hiányok esztétikai retussal történő beillesztése a festménybe. A mennyezetkép alatt futó fríz teljes átfestésre került. Ekkor az oldalfalakkal még nem történt semmi.

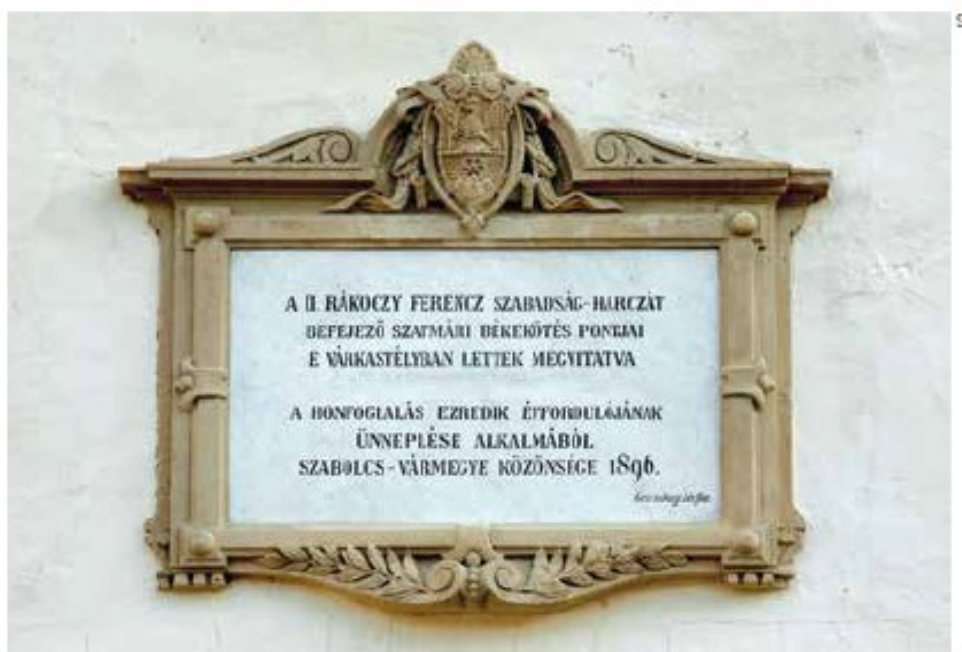
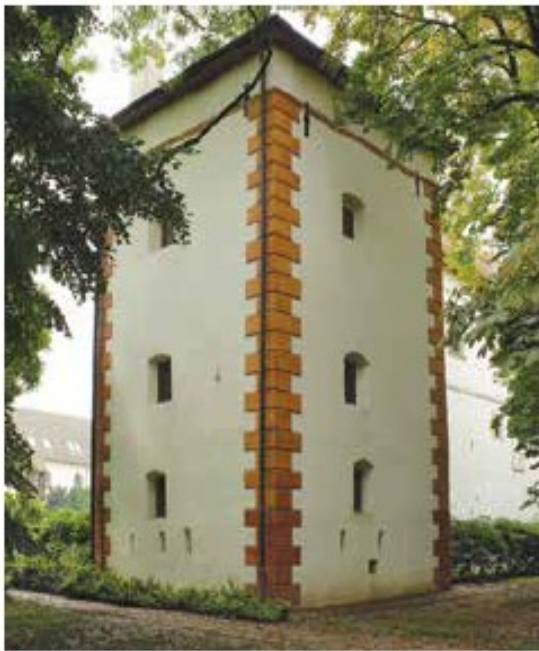
10

kőformával megegyező öntőformát, majd megkezdődött a műkö öntvények sokszorosítása, amit még a formából kibontás után finoman átfaragtak [8]. Külön feladatot jelentett számukra egy hangsúlyosabb bejárat kialakítása, ennek érdekében a kapu kőkereteinek faragása. Itt az ablakok profilozásából kiinduló arányrendszer alapján teljesen új, faragott kaput készítettek. Itt valódi faragás történt. Az alapanyagot a margitbányai mészkő biztosította. A faragást Szigeti Márton kőszobrász készítette. A bejárat plastikai hangsúlyának növelése érdekében egy XIX. század végén készült emléktáblát, mely korábban a homlokzat másik részén volt, a kapu fölé helyeztek [9]. A kőrestaurátori munkában közreműködtek még Konkoly György és Zahora András szobrász restaurátorok, Balázsházi Tamás és Porumb Dezső kőszobrászok.

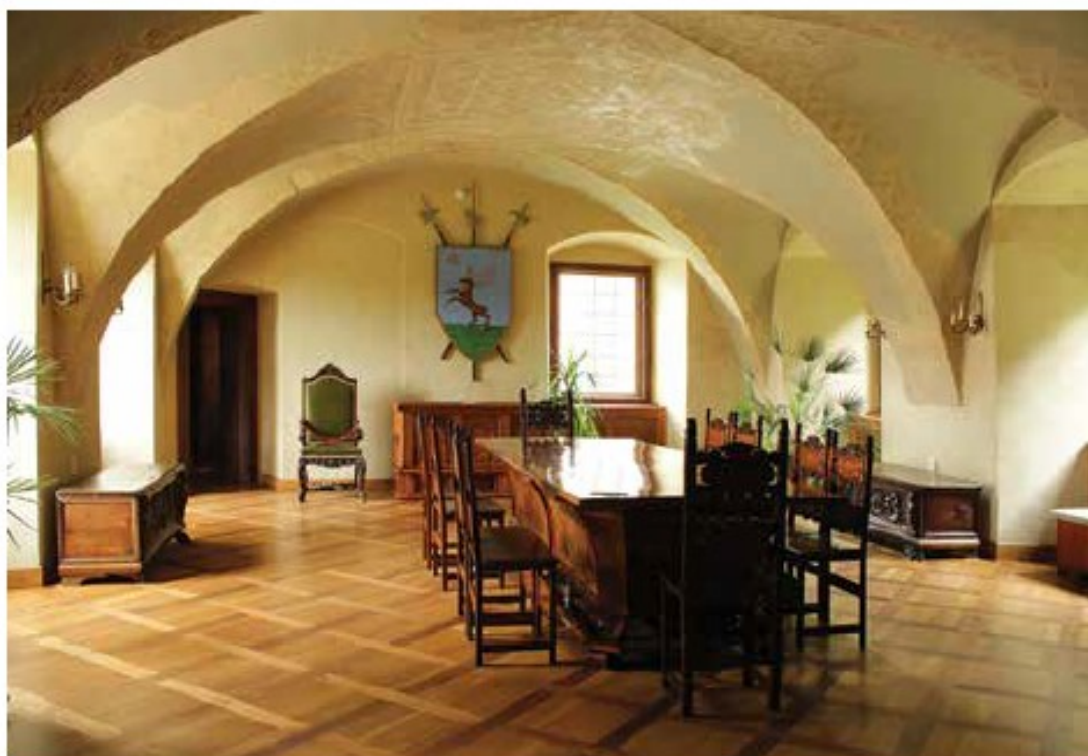
11

A főépület északi szárnyában lévő földszinti nagytermet konferenciák, hangversenyek rendezésére tettük alkalmassá. A fölötté lévő első emeleti stukkódíszítéses nagytermet lovagteremként mutatjuk be [11]. E helyiség a kastély ékszerdobozává vált, melynek hangulatát növeli az a kályha, amelyet a füzéri vár kutatásánál előkerült XVII. századi kályhacsempe-maradványok alapján rekonstruáltak [12]. Az északi szárny
